# Tennispalatsi

## historia ja käyttötarkoitusten muutokset

Kandidaatintyö

Tekijä	Aaro Timonen
Työn nimi	Tennispalatsi - historia ja käyttötarkoitusten muutokset
Laitos	Arkkitehtuurin laitos
Koulutusohjelma	Arkkitehtuuri
Vastuopettaja	Hannu Huttunen
Ohjaaja	Kristo Vesikansa
Vuosi	2018
Sivumäärä	34
Kieli	Suomi

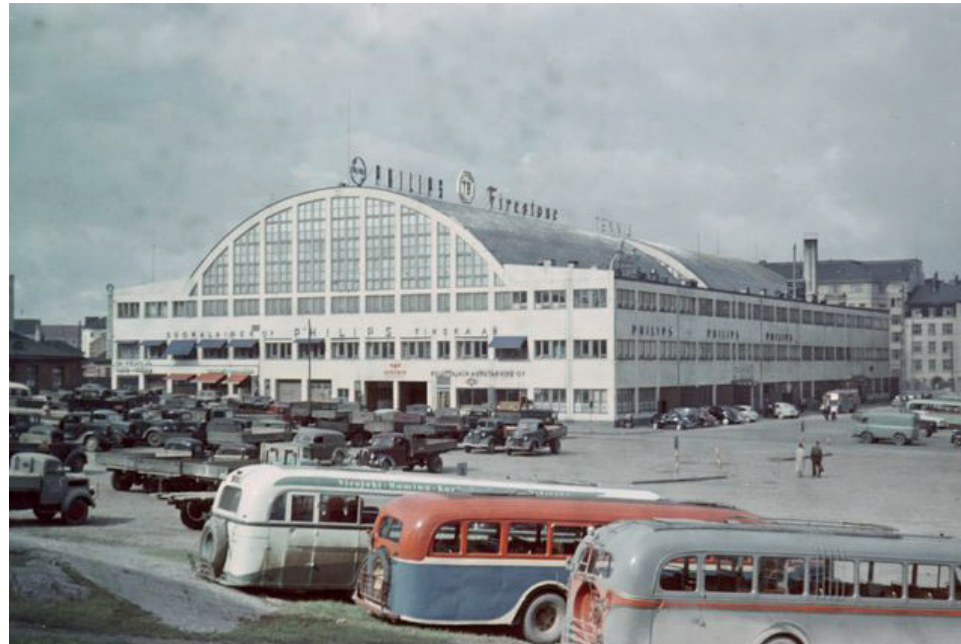
2. Tennispalatsi on arkkitehtuuriltaan funktionalistista tyyliä ja rakennus toimi alunperin autojen säilytys- ja huoltorakennuksena.

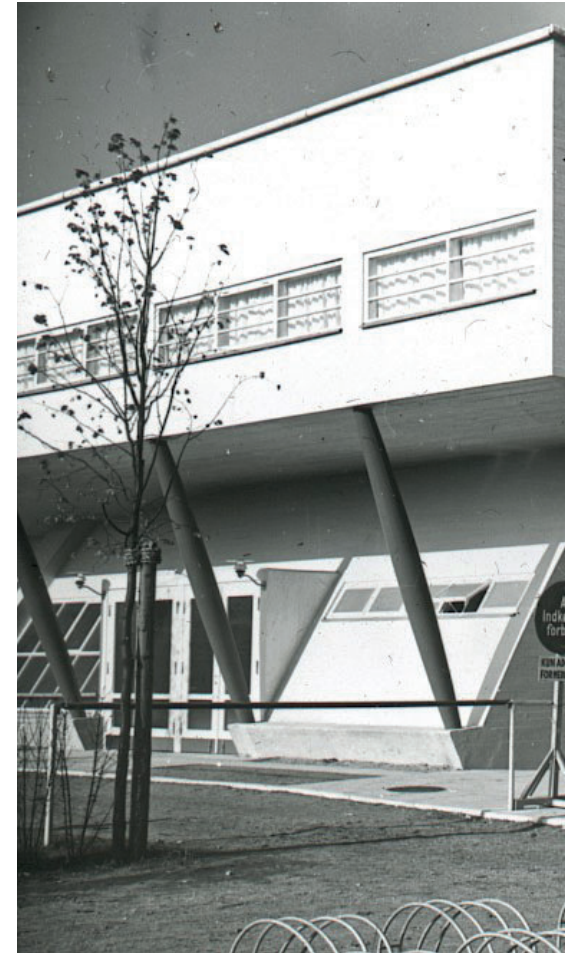
6. Kööpenhaminassa sijaitseva K. B. Hallen toimi todennäköisesti Tennispalatsin esikuva-  
na.

Tommi Lindh (1993) mainitsee diplomityössään Lundströmin vierailleen Kööpenhaminassa tutustumassa siksäläiseen tennishalliin. Kööpenhaminan tennishallilla on siis mitä luultavimmin ollut vaikutusta Lundströmin suunnitelmaan. Samankaltainen kaarihalli rakennettiin myös Tukholmaan, jossa se vihittiin käyttöön tammikuussa 1937. Tennispalatsi valmistui vuotta myöhemmin, vuonna 1938, ja vihittiin käyttöön tenniksen skandinaavisten mestaruuskisojen yhteydessä.

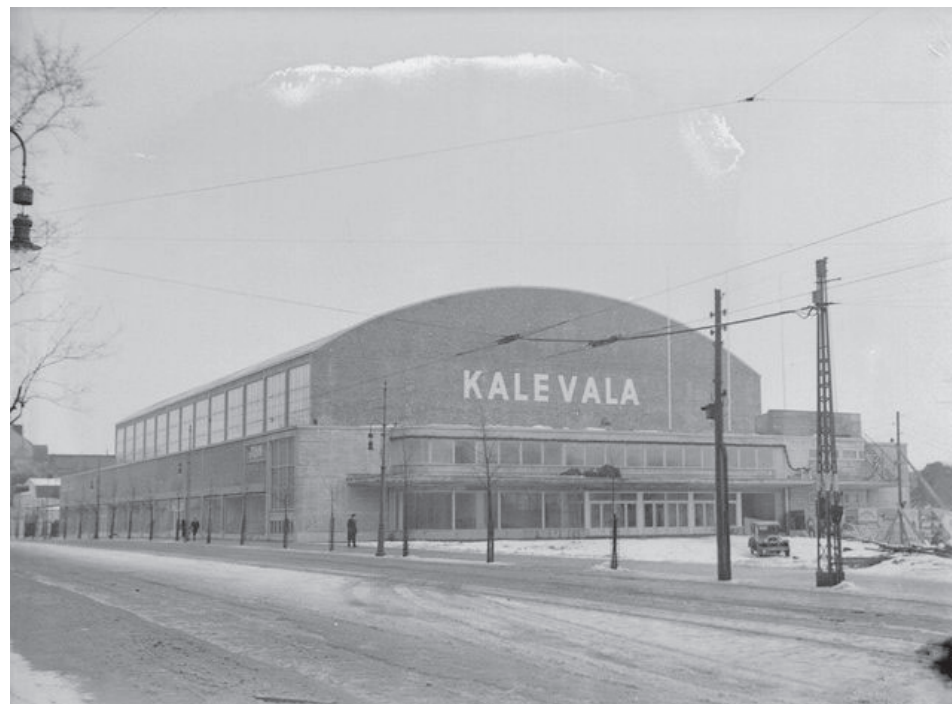
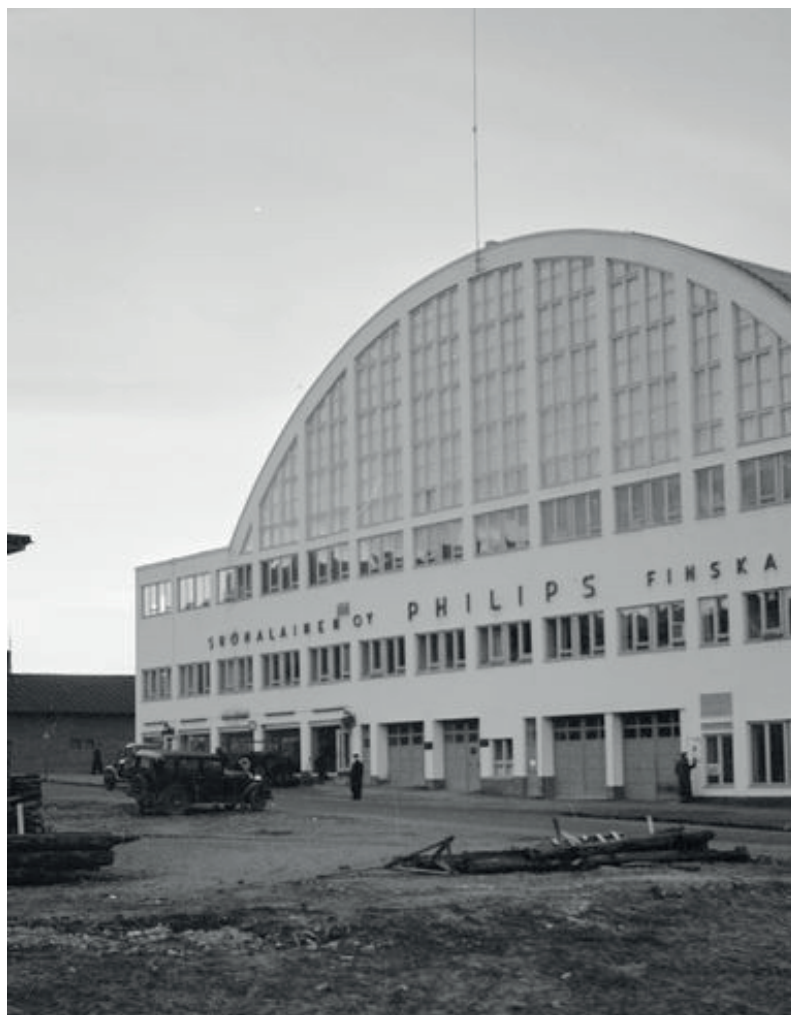
8. Tennispalatsin julkisivu Salomonkadun suuntaan vuonna 1938.

Alkuperäisissä piirustuksissa kaarikatto on toteutunutta huomattavasti matalampi. Lisäksi ikkunat ovat suunnitelmassa funktionalismin tyyliin nauhamaiset, ja päädyn kaari-ikkunoiden horisontaalinen jako on toteutunutta harvempi. Suunnitelmas- sa ei myöskään näy juuri lainkaan pystysuuntaisia linjoja, vaan rakennuksessa korostuvat vaakasuuntaiset linjat, jotka tekevät siitä linjakkaan näköisen. Linjakkaan ulkomuodon vastaparina on toteutunutta huomattavasti korkeampi savupiippu, joka luo kontrastin horisontaalisille linjoille. (Lindh 1993: s.9)

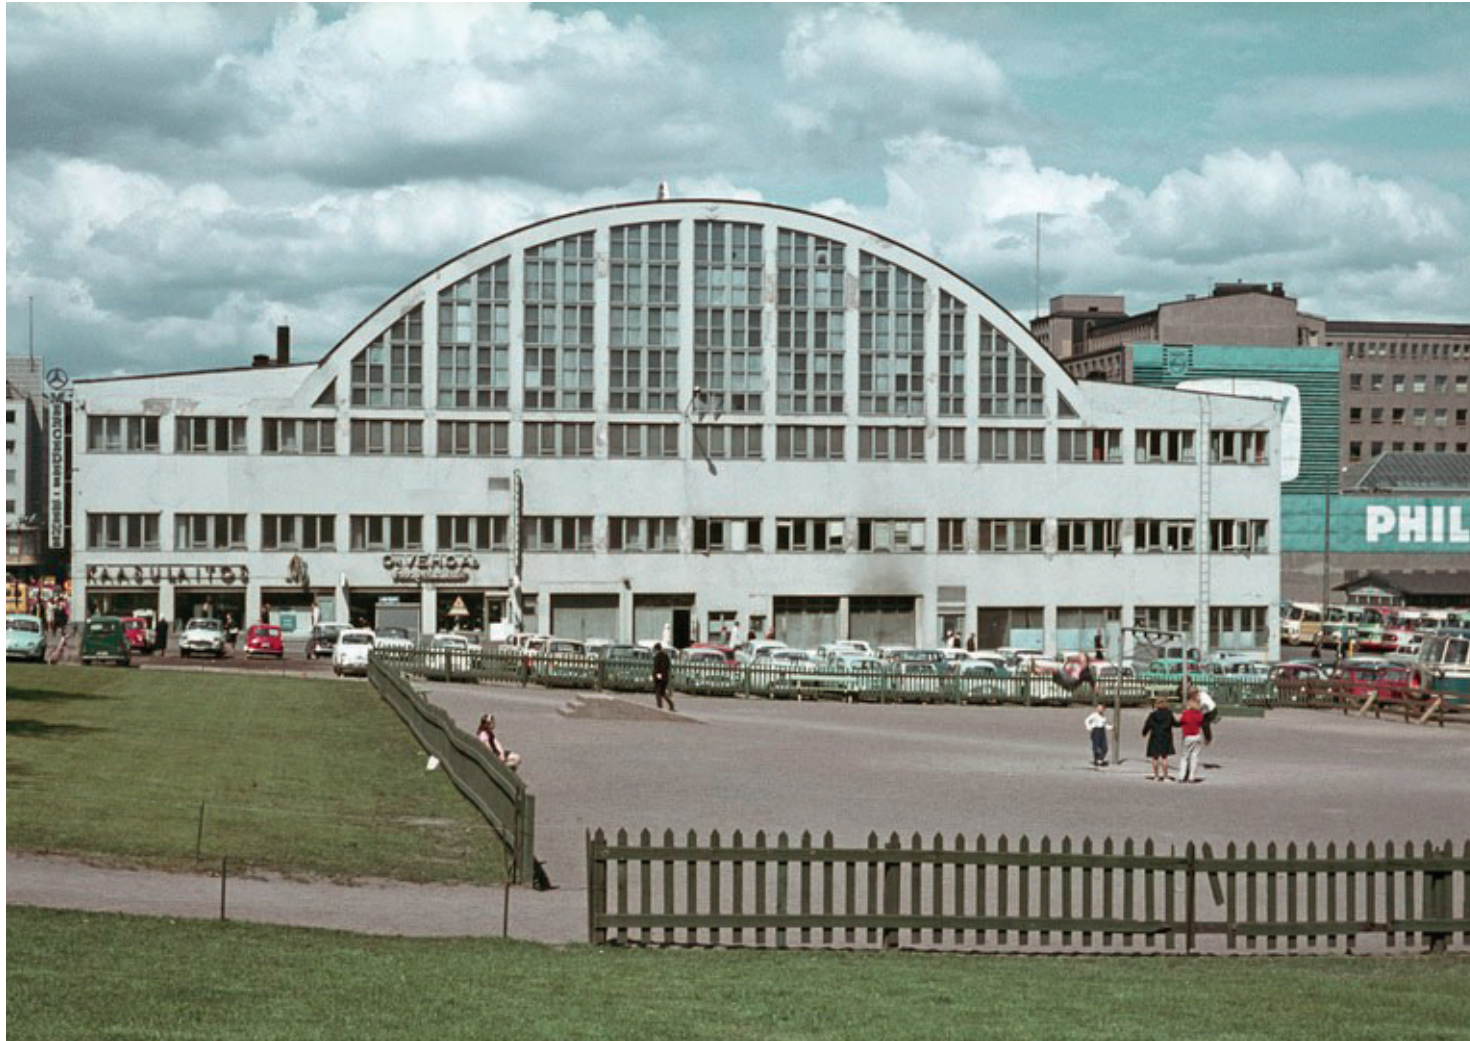
17. Tennispalatsi 1960-luvulla. Rakennuksesta erottuu selkeästi osittain tummunut ja kulunut julkisivurappaus.

Ainoita yhtenäisiä kunnostustöitä vuoden 1947 kattomuutosten lisäksi olivat vuoden 1994 kunnostustyöt. Silloin Tennispalatsin rappaus uusittiin ja ikkunat korjattiin. Tähän syynä oli kaupunginvaltuuston myöntämä 5 miljoonan markkan määräraha rakennuksen korjaus- ja kunnostustöihin. Taustalla oli apulaiskaupunginjohtaja Pekka Korpelan siirtyminen Tennispalatsin säilyttämisen ja museohankkeen kannalle.

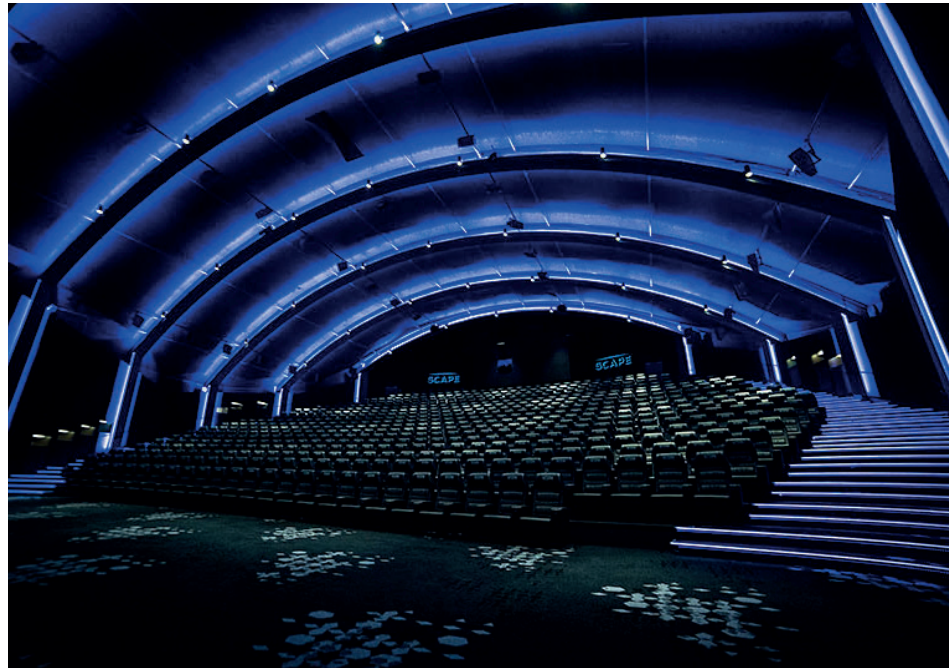
18. Tennispalatsin suurin sali sijoittuu 3. kerroksen eteläpäättyyn vanhan tennishallin paikalle.

Finnkinon tilat muodostavat suurimman osan rakennuksen tiloista. Elokuvasaleista kymmenen sijaitsee ensimmäisessä kerroksessa, jossa on myös lippukassa sekä erilaista ravintolatoimintaa. Finnkinolla on lisäksi yksi sali toisessa kerroksessa sekä kolme salia kolmannessa kerroksessa. Erikokoiset salit muodostavat Suomen suurimman elokuvateatterikokonaisuuden. Kokonaisuudesta on selkeästi havaittavissa ulkomaiset esikuvat ja Hollywood-henkisyys. Elokuvasalien vaatimukset ovatkin aiheuttaneet suurimmat muutokset rakennukseen.

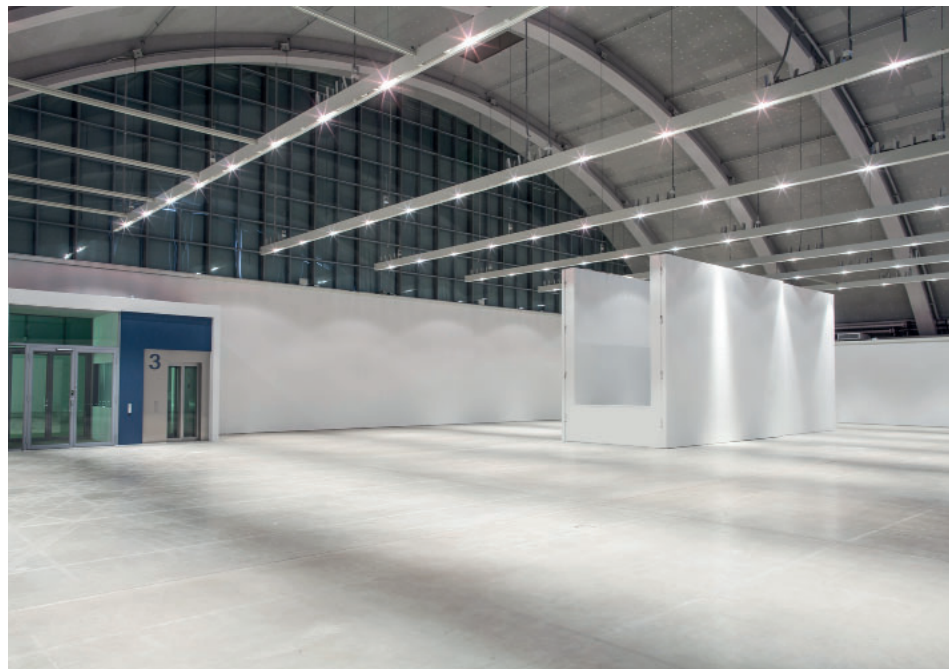
19. Museotilat ovat avaria ja mahdollistavat eri tyyppiset näyttelykokonaisuuksia.

Kulku museotiloihin on ohjattu Eteläisen Rautatienkadun puolelta. Alunperin tiloissa olivat Kansojen museo ja Helsingin kaupungin taidemuseo, nykyisellään vain jälkimmäinen. Museoiden tilat sijoittuvat toiseen ja kolmanteen kerrokseen. Toisessa kerroksessa sijaitsevat vaatetila ja lipputiski sekä pienempiä näyttelytiloja. Kolmannessa kerroksessa sijaitsee kaksi isoa näyttelytilaa, jotka asettuvat suuren kaarikaton alle. Tila on avointa ja muunneltavissa erilaisen näyttelyarkkitehtuurin ja väliaikaisten

rakenteiden avulla. Se mahdollistaa myös isot veistokset ja installaatiot tiloihin.

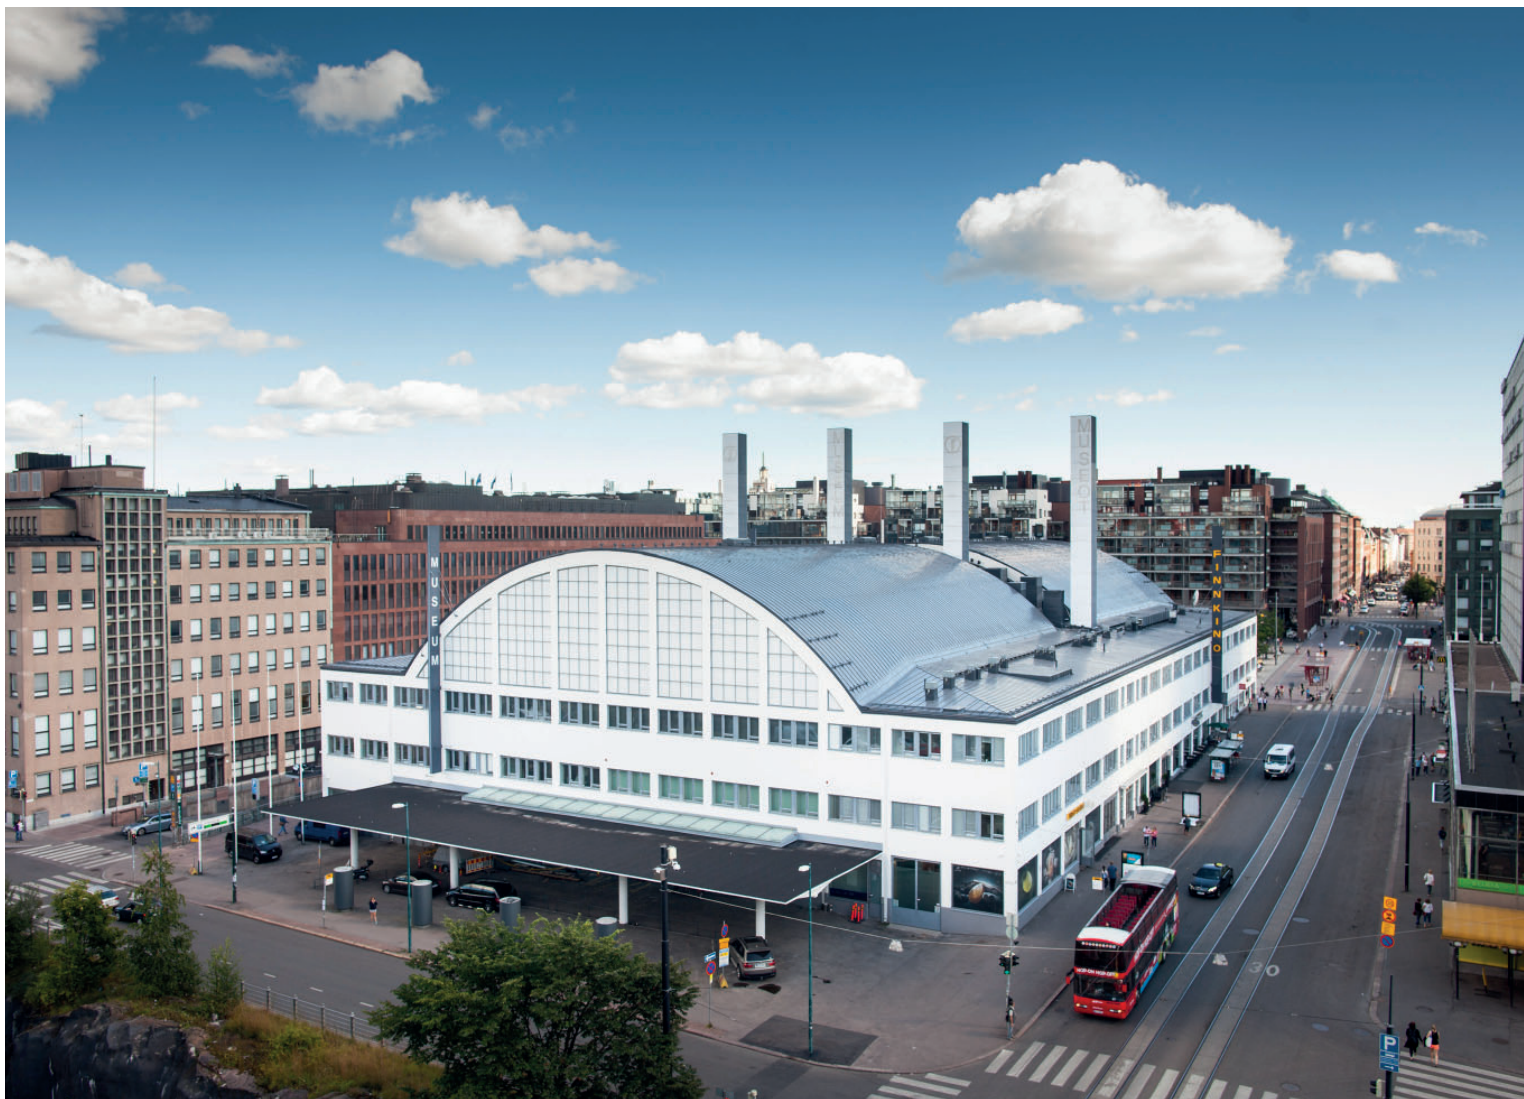
23. Tennispalatsin julkisivujen ikkunalinjoja korjattiin peruskorjauksessa. Lisäksi rakennuksen katolle lisättiin neljä tornia, jotka luovat vastaparin vaakasuuntaisille ikkunalinjoille.

Tommi Lindh arvioi peruskorjausta vuonna 1999 ilmestyneessä Arkkitehti-lehden artikkelissa. Lindh kritisoi etenkin niin sanottuja palauttavia muutoksia, joita Tennispalatsiin on tehty. Rakennuksen julkisivujen ikkunoiden linjoja on suoristettu vastaamaan Lundstömin alkuperäisiä vuoden 1937 suunnitelmia, jotka eivät toimineet toteutuksen pohjana. Lisäksi puiset ikkunat on korvattu 1930-luvulle tyypillisiällä teräsikkunoilla. Korjauksen yhteydessä rakennuksen funktionalismille tyypillisiä piirteitä on korostettu ja siitä on tullut enemmän 1930-luvun rakennus, kuin se on koskaan aiemmin ollut. Lisäksi alkuperäisistä sisätiloista on jäljellä vain betoninen pilari- ja palkkijärjestelmä. (Lindh 1999, s. 38.)
